## 福祉送迎車両における安全運転について PART 2

～交通事故発生削減を目指して～

社会福祉法人 愛護会

法人本部事務局 施設課

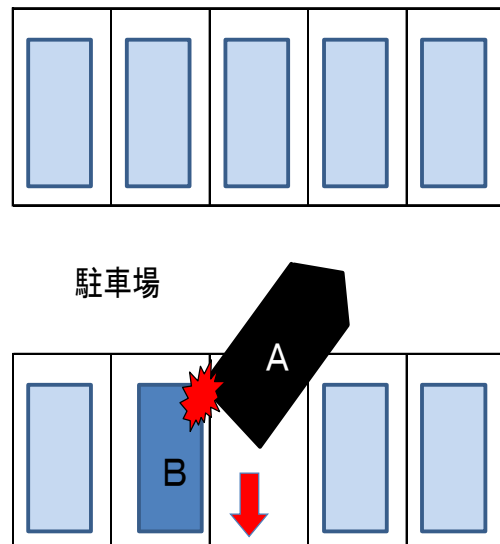
利用者を自宅へ送り届け施設に帰園後、施設内駐車場に1BOX車(A)をバックで駐車させようとした時、後方に駐車中の車(B)に接触した。

- ・駐車スペースにB車が停車していなければ
- ・B車が10cmでも左側に停車していたら
- ・終業時間間際

- ・雨で後方が見えにくい
- ・夕方で薄暗い
- ・駐車場に外灯が無い

このように3つの要因のバランスが崩れて事故が起こる。

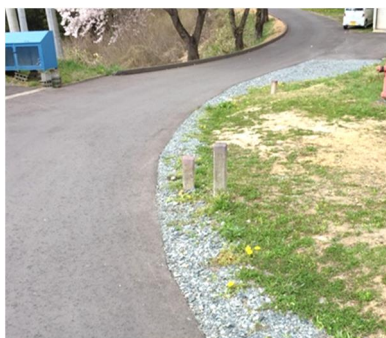
（改善前）

- ・希望の園からバス車庫前の坂境界杭（石柱）

境界杭（石柱）が経年劣化により赤色が剥がれ、曇りの日や暗い時など周囲と同化して見えにくいため、気がつかず車両を接触。

境界杭（石柱）上部を赤く再塗装する。

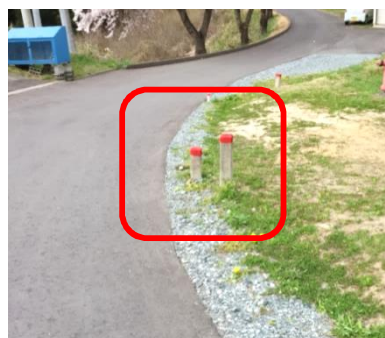
（改善後）

境界杭（石柱）上部が赤く目立ち視覚効果で認識しやすくなった。

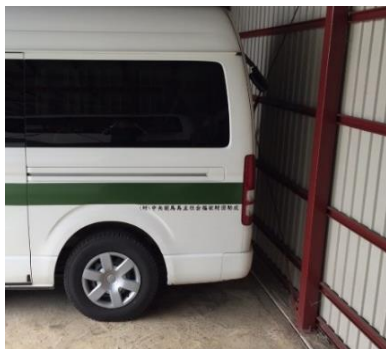
(改善前)

- ・法人公用車車庫

車庫が鉄骨組み立て構造にて補強用ワイヤーが壁より前に出ている為、車庫入れ時にバックで下がり過ぎて、補強用ワイヤーに車両を接触させて車両後部を破損。

廃棄パレットを設置し車止めとする。

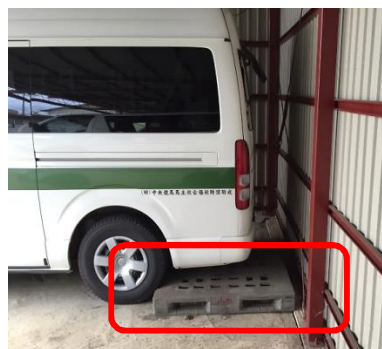
(改善後)

バック時に車両が下がり過ぎても、壁に接触する前に後輪がパレットに接触して停止する。

また、運転者に衝撃で停止位置を知らせる事により、車両や車庫の破損を防止する。

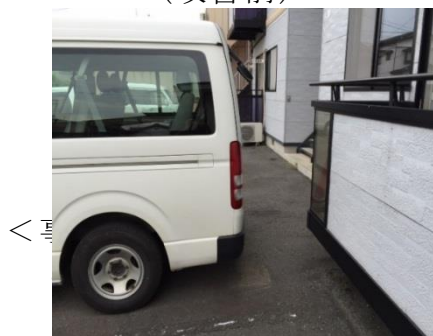
(改善前)

#### ・いこいの家契約駐車場

駐車場の白線が消えかけていることに加え、アパートのテラスが建物より前に突出している構造となっているうえ、運転席からはテラスが見えにくい為、駐車時バックで下がり過ぎてアパートのテラスを破損。

駐車スペース後端とアパートのテラスとの間に三角コーンを設置する。

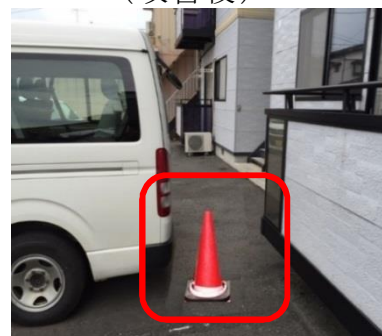
(改善後)

赤い三角コーンの設置によりバックアンダーミラーで停車位置が確認しやすくなった。

また、下がり過ぎた場合でも、先にコーンに接触する事で、下がり過ぎに気が付きテラスと車両の破損を防止できる。

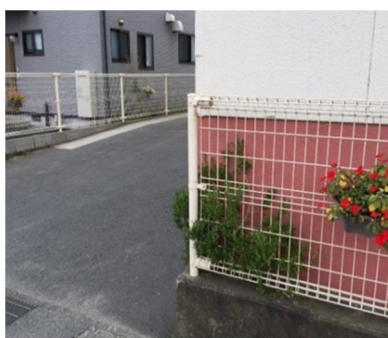
(改善前)

駐車場が狭い。フェンスポール下の土留めコンクリートの色が道路と同化しているうえ、ポールよりコンクリートが外側に5cm位突出しているためコンクリートの角に車両を接触。

また、駐車場出入口付近は園舎の陰になり道路が見えにくい為、道路状況の確認に意識が集中するあまり、コンクリートの存在を忘れて車を接触。

フェンスポールの前にコンクリートと同じ外寸になるように、反射板付きのポールを設置する。

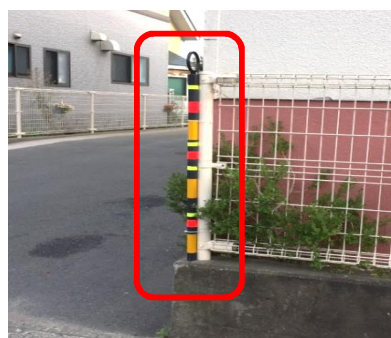
(改善後)

視認性の良いポールが目線近くに来ることによる気づきとコンクリート外側の位置が把握しやすくなり車両の接触を防止できる。また、反射材付きで夜でも光を反射して注意喚起を促してくれる。

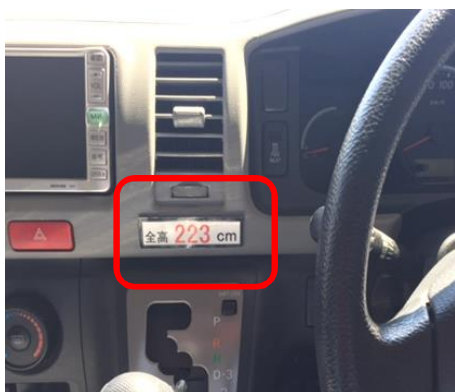
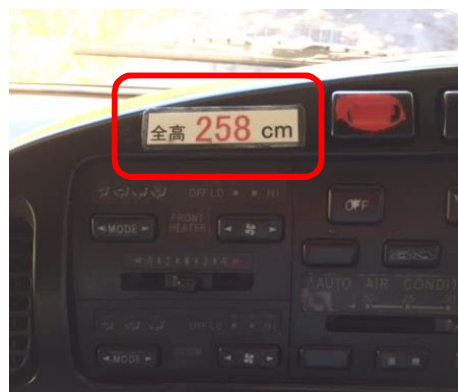
(改善後)

立体駐車場の高さは、駐車場設置基準により「はり下の高さは2.1m以上」となっている事から、高さが2.1mの所や2.3mの所など駐車場によって高さは異なる。

立体駐車場入口では高さ制限の表示を行ってはいるが、運転者が公用車の高さが分からず大丈夫という思い込みで、駐車場入口ゲートに進入して車両の屋根を損傷。

公用車各車両の、運転席から見える目立つ位置に車両の全高を表示する。
