福祉送迎車両における安全運転について

社会福祉法人 愛護会
法人本部事務局 施設課
施設係 田中 寛孝

1、研究主題

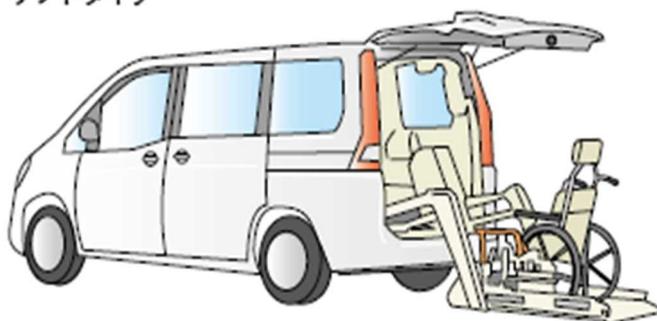
リフトタイプ

・リフトタイプ

車いすに利用者に乗せた状態でリフトに乗せ、リフトを油圧や電動モーターで動かし乗降させるものになる。自動車メーカー純正の場合、リフトと車内の床が一体で、昇降や格納が全自動になったものが主流である。

- ①電動や油圧で持ち上がるので、力がいらぬ。
- ②車いすのまま乗車できるので、移乗介助による利用者と介助者への負担がない。

- ①運転中は目が届かず、コミュニケーションがとりづらい。
- ②長時間の乗車は身体への負担が大きい。
- ③乗り込みスペースが必要。
- ④リフトは面で接地するので、道路形状によってリフトの乗降口が浮き、乗降が不安定。

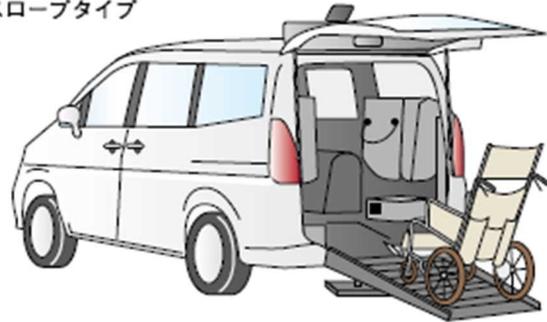
スロープタイプ

・スロープタイプ

簡易型スロープを車体と地面に渡し、車いすをスロープを使って介助者が乗降させまるものになる。中には車高を低床化にニールダウン（車高調整）してスロープをひらくものまである。

- ①乗車する場所が低いので、リフトタイプに比べて揺れが少ない。
- ②車いすのまま乗車できるので、移乗介助による利用者と介助者への負担がない。
- ③リフトに比べて乗降が比較的短時間でできる。

- ①乗り込みスペースが必要。
- ②運転中は目が届かず、コミュニケーションがとりづらい。
- ③長時間の乗車は身体への負担が大きい。
- ④乗車時に、スロープを登るため強い力が必要。
- ⑤スロープ耐荷重制限がある。(例 150 .250kg)

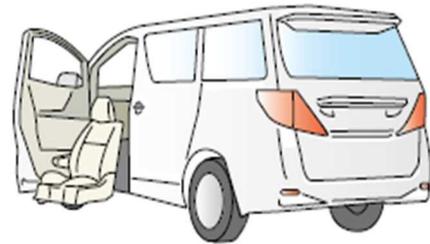
助手席タイプ

・助手席タイプ特徴

- ①運転手が車内で介助ができる。
- ②運転手とコミュニケーションがとりやすい。
- ③前方の視界良好。
- ④長時間の乗車でも身体への負担が少ない。

- ①頭上と足元が狭い。頸(くび)と股・膝関節が曲がらない方は困難。
- ②座席のリフトの耐荷重は100kg以下。体重の重い方は使用できない。
- ③座席に深く腰を掛けなければならないという使用条件がある。
- ④移乗時の介助が必要。

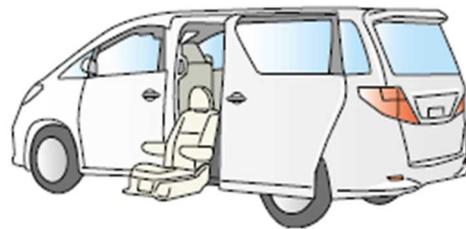
セカンドシートタイプ

・セカンドシートタイプの特徴

- ①乗降の介助が行いやすい。
- ②介助者が横に座れる。
- ③長時間の乗車でも身体への負担が少ない。

- ①運転中は目が届かない。
- ②運転手とコミュニケーションがとりづらい。
- ③頭上と足元が狭い。頸と股・膝関節が曲がらない方は困難。
- ④座席のリフトの耐荷重は 100kg 以下。
- ⑤座席に深く腰を掛けなければならないという使用条件がある。
- ⑥移乗時の介助が必要。

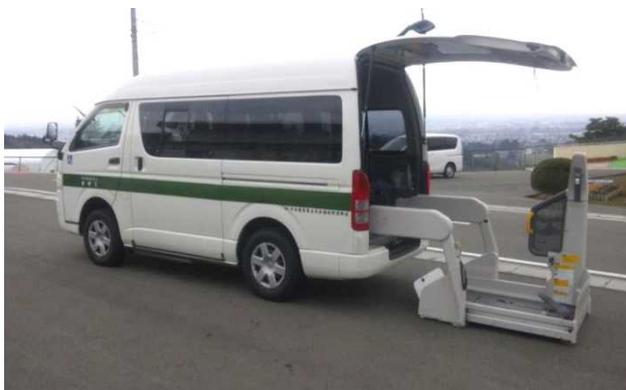
車いす移動車 (車いす対応車両)

リフトタイプ車

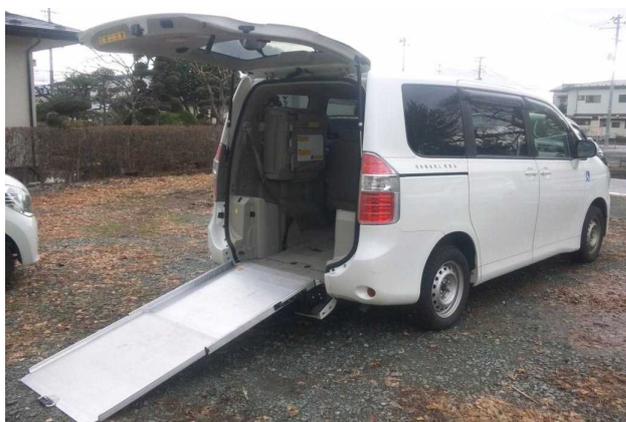
車いす移動車 (車いす対応車両)

スロープタイプ車

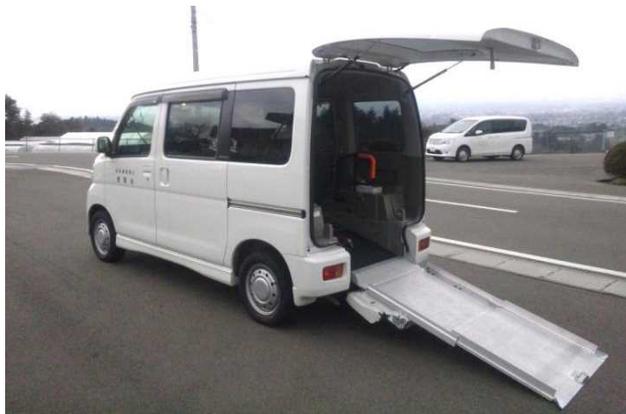
車いす移動車 (車いす対応車両)

軽自動車スロープタイプ車

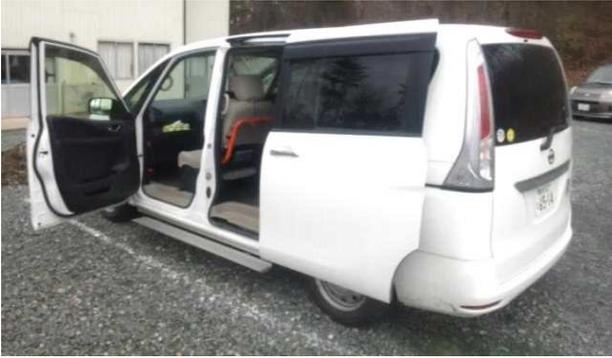
スライドステップ装着車

主にワンボックスタイプの車両のスライドドア下部に取り付けて乗降性を向上させるもので、スライドドアと連動し、電動または手動で出入りする。

歩道際への駐車時や積雪時には、ステップがぶつかる場合があるので、作動時には注意が必要である。

また、ステップの取り付け部分は、最低地上高が下がっているため、未整地路面や路側への出入りの際には注意が必要である。

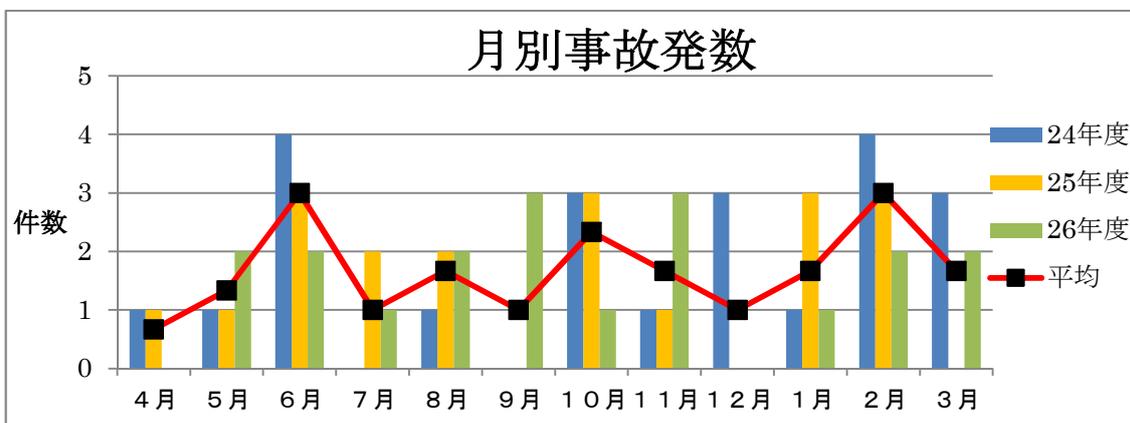
○過去三年間の事故発生日時と状況、事故原因をグラフにし、見える化してみた。

月別事故発生状況は、6月、10月、2月が多い。

また、愛護会における事故発生状況を分析した結果、6月、10月、2月、週初めの月曜日、週末の木曜日金曜日、朝夕の送迎時、そして後方確認不足によるバックでの事故が多発していることが分かった。

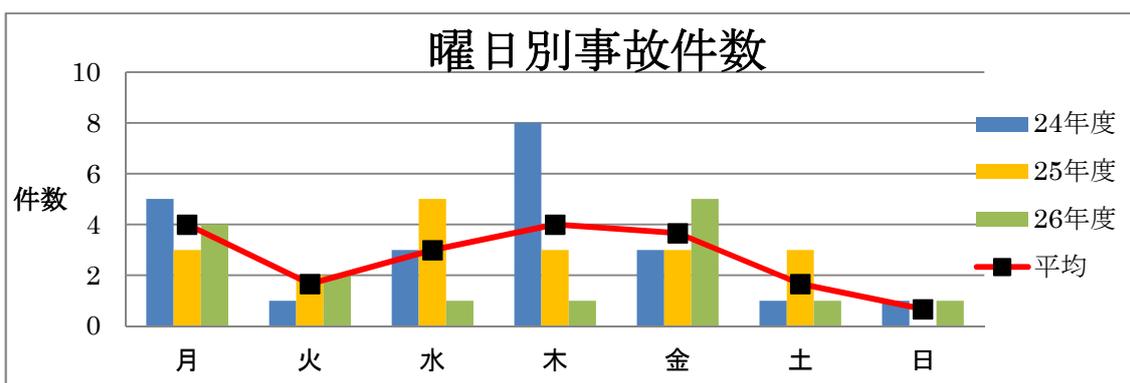
曜日別事故発生状況は、週初めの月曜日、週末の木曜日金曜日が多い。

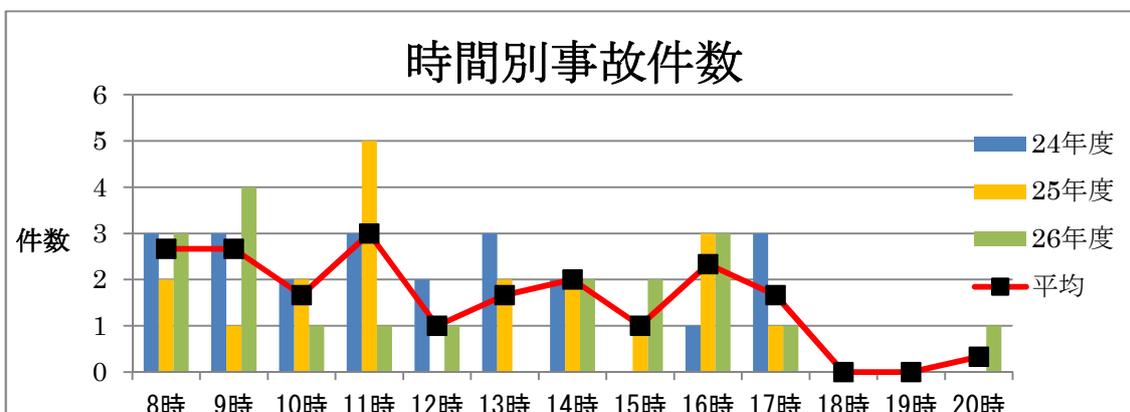
時間帯別事故発生状況は、朝 8～9 時の送迎時間 11 時昼前
夕方送迎 16 時に多い。

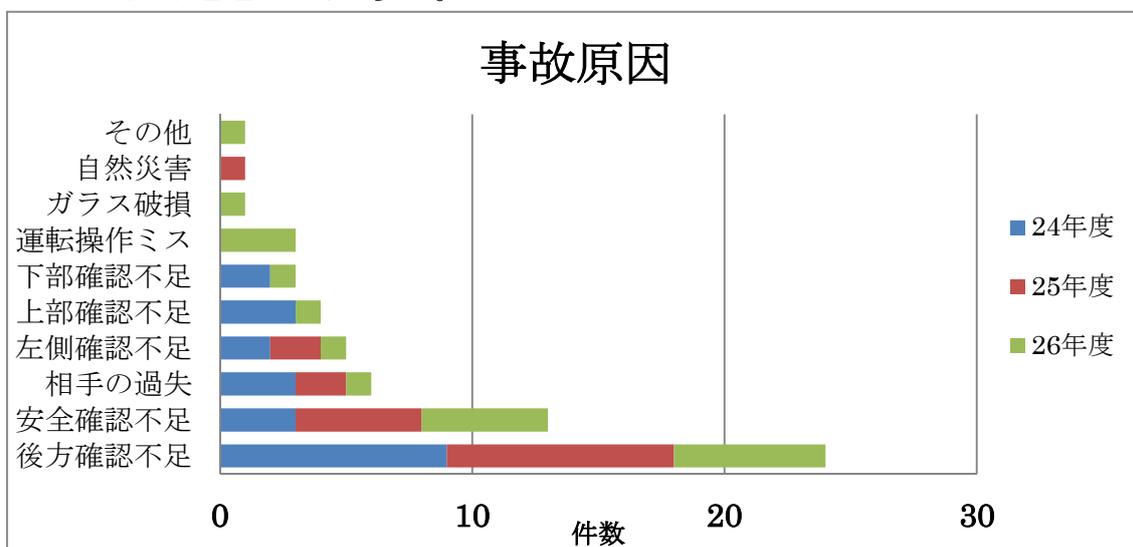
事故原因	24 年度	25 年度	26 年度
後方確認不足	9	9	6
安全確認不足	3	5	5
相手の過失	3	2	1
左側確認不足	2	2	1
上部確認不足	3	0	1
下部確認不足	2	0	1
運転操作ミス	0	0	3
ガラス破損	0	0	1
自然災害	0	1	0
その他	0	0	1

年度別でも後方確認不足による事故が一番多かったが、3年間の合計をグラフにしてみると、他の原因と比較して後方確認不足による事故が異常に多いことが分かった。
